**RAPPORT D'ENQUÊTE FERROVIAIRE**  
**R04W0035**

**DÉRAILLEMENT DANS UN TRIAGE**

**DE LA MANOEUVRE YATS-02-17 DU TRIAGE SYMINGTON  
EXPLOITÉE PAR LE CANADIEN NATIONAL  
AU POINT MILLIAIRE 145,20 DE LA SUBDIVISION SPRAGUE  
À WINNIPEG (MANITOBA)  
LE 17 FÉVRIER 2004**

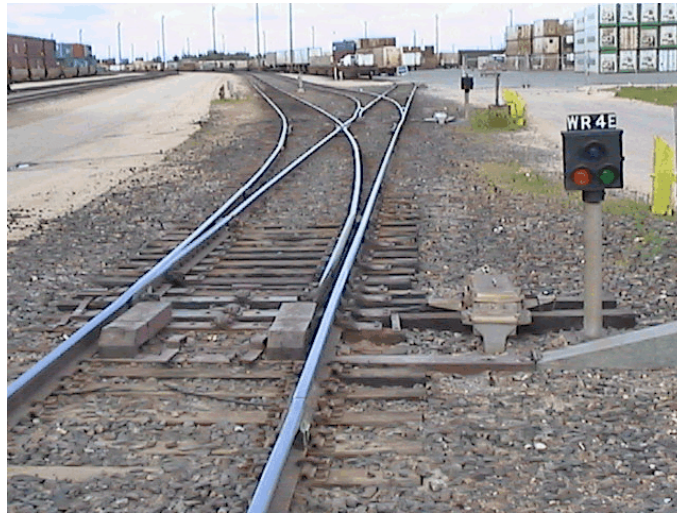
L'équipe se fait remettre par le poste de commande le contrôle local des aiguillages à commande électrique<sup>3</sup>. Ces aiguillages sont ceux qui contrôlent l'extrémité est du faisceau de voies de réception ouest (WR). La locomotive s'attelle aux wagons placés sur la voie WR04 et les tire en direction est vers la voie de manoeuvre. Le véhicule suit le mouvement pendant qu'il sort de la voie WR04 et, à ce moment, l'opérateur de la loco-commande constate que la voie adjacente (WI03) est libre. Il fait faire un arrêt contrôlé au mouvement sur la voie de tiroir, un peu à l'est de l'aiguillage à commande électrique WR4E (voir la photo 1).

**Photo 1.** Voies de classement vues en direction ouest à la hauteur de l'aiguillage WR4E du triage Symington (photo du BST). Aiguillage orienté pour permettre l'entrée du mouvement sur la voie WI03.

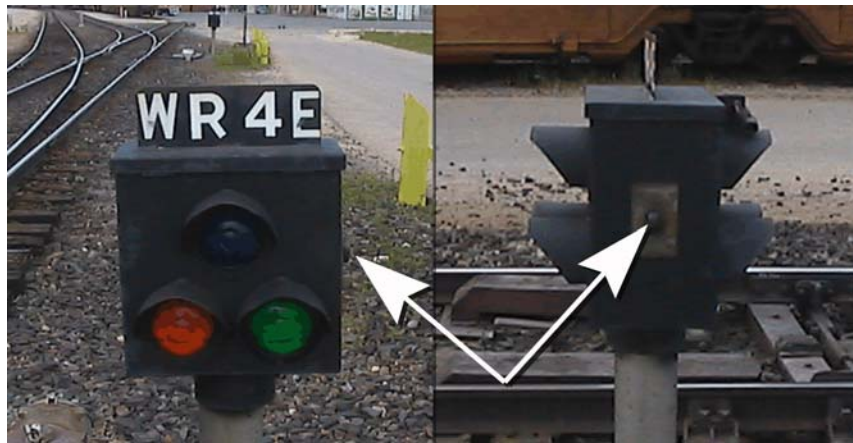
- 11 h 48 – On actionne à la main l'aiguillage WR4E en utilisant le bouton-poussoir pour l'orienter pour la voie WI03 (voir la photo 2). Les voyants de la cible d'aiguillage ne s'allument pas, ce qui indique que l'aiguillage ne s'est pas verrouillé et qu'il est à mi-chemin entre deux positions.

**Photo 2.** Deux vues de l'aiguillage WR4E (à gauche : vu en direction ouest, à droite : vu en direction sud). Les flèches indiquent la position du bouton de déclenchement manuel. Les voyants de la cible d'aiguillage ne sont pas visibles quand on est debout du côté nord de l'aiguillage et qu'on regarde en direction sud.

Le mauvais fonctionnement de l'aiguillage était typique des pannes causées par une perte d'amortissement dynamique due à une résistance électrique attribuable à la condensation, au givre ou à l'accumulation de carbone sur les contacts des circuits. Étant donné que le boîtier contenant les circuits n'était pas chauffé et qu'il faisait -8 °C au moment du déraillement, il est vraisemblable que la condensation ou le givre présents sur les contacts ont causé le mauvais fonctionnement de l'aiguillage. Si l'opérateur s'était aperçu que les voyants de la cible d'aiguillage ne s'allumaient pas, le fait de réactiver l'aiguillage aurait peut-être corrigé le problème.

2. Quand on l'a actionné, l'aiguillage s'est orienté de façon à faire entrer le mouvement sur la voie WI03, mais il ne s'est pas verrouillé de façon appropriée. Il est vraisemblable que la formation de givre sur les contacts de l'aiguillage a entraîné une perte d'amortissement dynamique et a causé le mauvais fonctionnement de l'aiguillage.
